Étude d'avant-projet pour la réfection d'une traverse de cours d'eau

Dossier : MDIV-2020-11-02

Municipalité des Cantons Unies de Stoneham-et-Tewkesbury

Localisation du projet : Chemin des Monts, Stoneham-et-Tewkesbury (Québec)

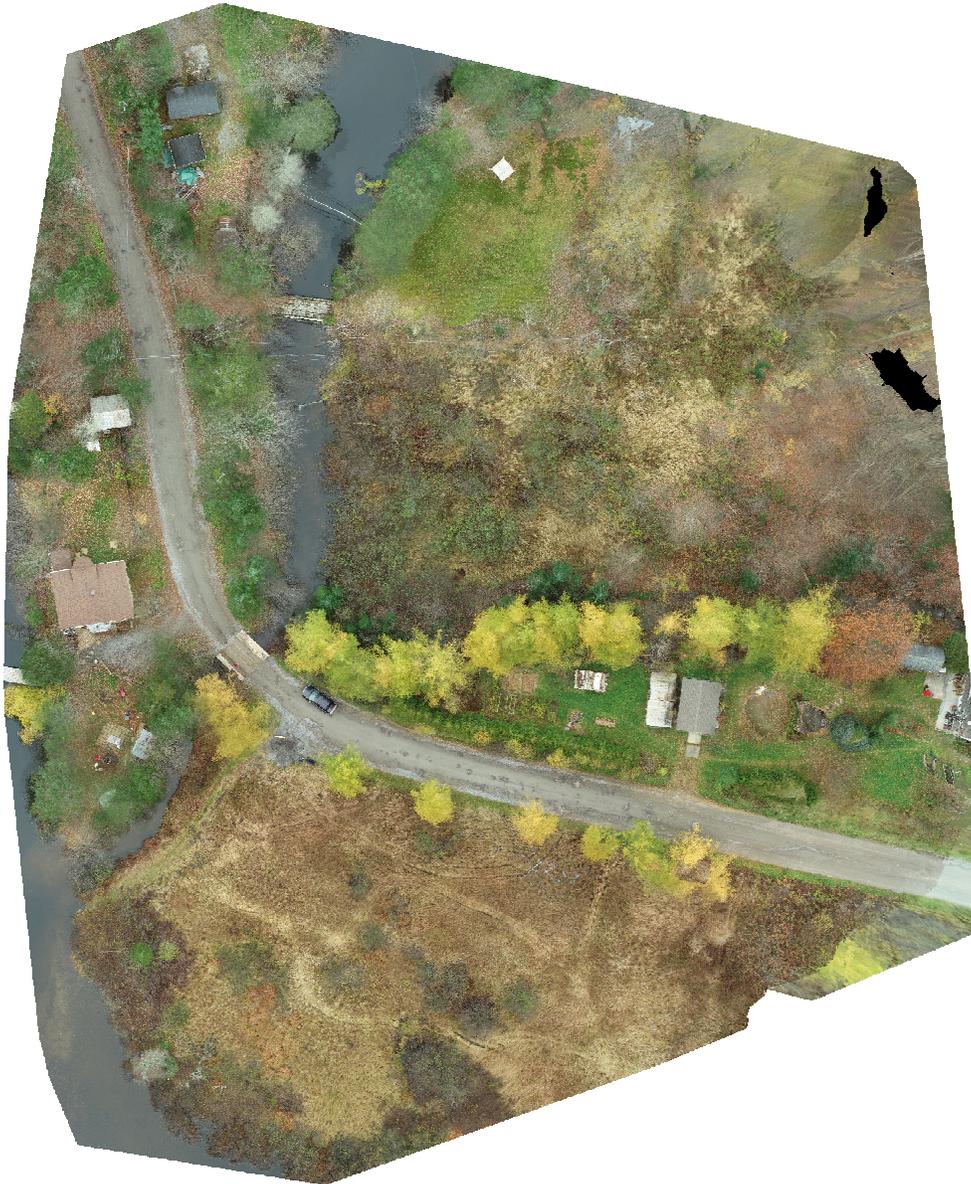
Figure 2.1 : Extrait du relevé de drone réalisé le 15 octobre 2020

Le diagnostic de la traverse a été réalisé à la suite d'une investigation sur le terrain qui a eu pour but d'évaluer l'état actuel des lieux et d'évaluer tout élément pouvant influencer la conception de l'ouvrage de traverse. La figure 2.1 présente un extrait du relevé de drone réalisé lors de l'expertise sur le terrain le 15 octobre 2020.

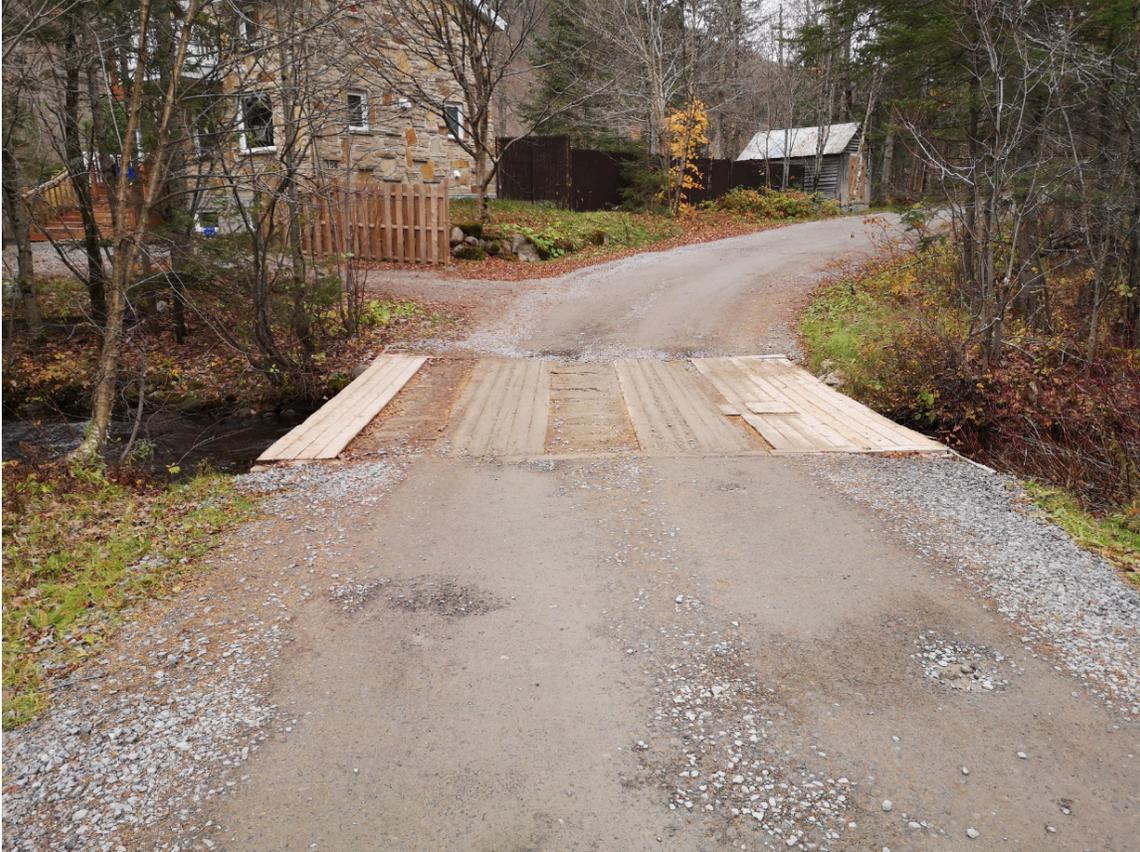
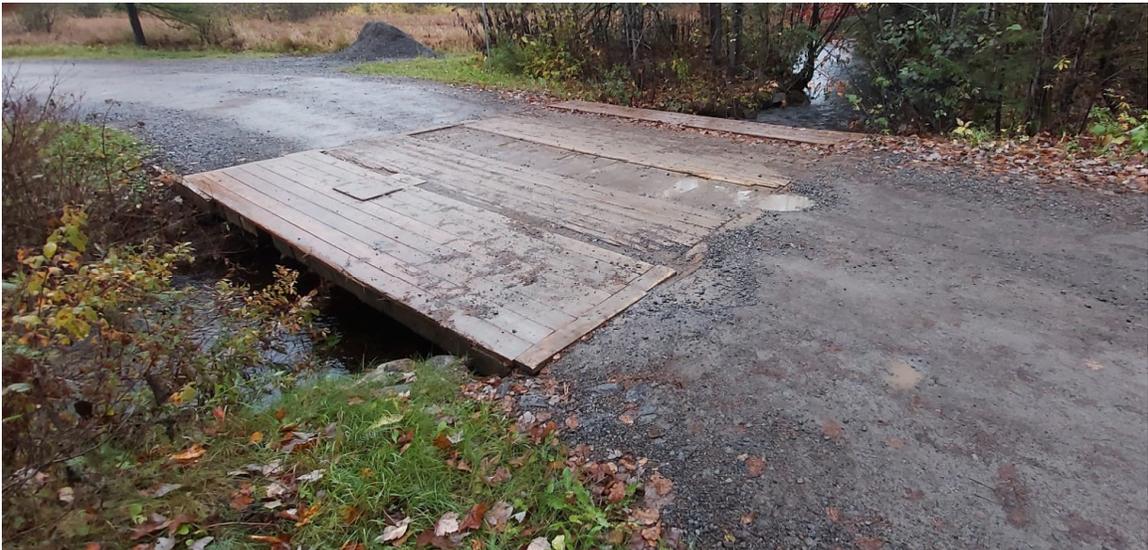
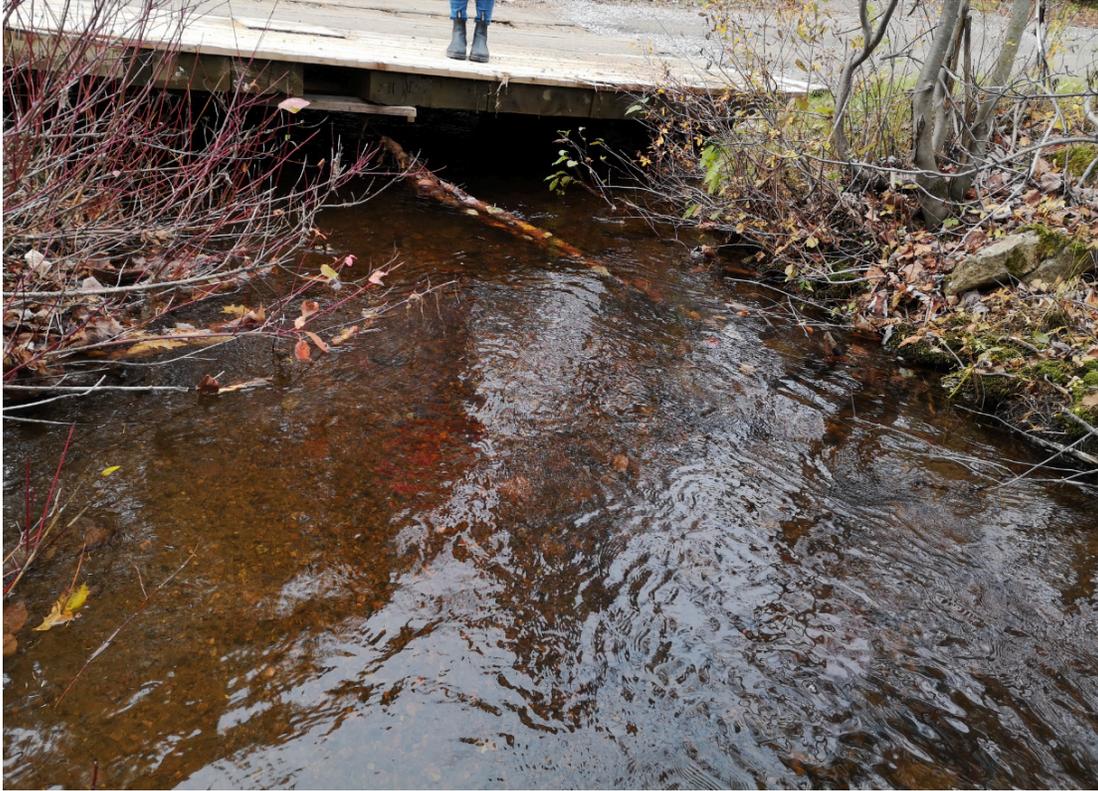
- Les culées de bois qui servent d'appui au pont sont complètement pourries. De plus, elles n'ont pas été construites selon les règles de l'Art.
- L'élévation de l'infrastructure est trop basse et la capacité hydraulique de la traverse est nettement insuffisante. Des traces de laisses de crues ont été observées à des élévations supérieures à la surface de roulement du pont. Une résidente du secteur nous a d'ailleurs mentionné que lors des coups d'eau le niveau peut s'élever jusqu'à 300 mm sur le dessus du pont.
- Le pont est fixé à la berge en amont par un câble d'acier, témoignant du sous-dimensionnement de la traverse.
- Il y a présence de frayères à poissons en amont et en aval de la traverse.
- Le lit du cours d'eau ainsi que les berges sont composées de sable et de pierre, ce qui laisse présager de conditions géotechnique favorables.

Figure 2.2 : Pont à l'étude

Figure 2.3 : Pont à l'étude vue de l'amont

Figure 2.4 : Pont à l'étude vue de l'amont – Pont attaché par un câble d'acier

À la lumière des observations faites sur le terrain, la structure de l'ouvrage de traverse est en mauvais état et est sous-dimensionnée. Par conséquent, il n'est pas possible de réhabiliter la traverse existante, il est requis de la reconstruire. Les figures 2.2 à 2.4 présentent des photographies du site à l'étude.

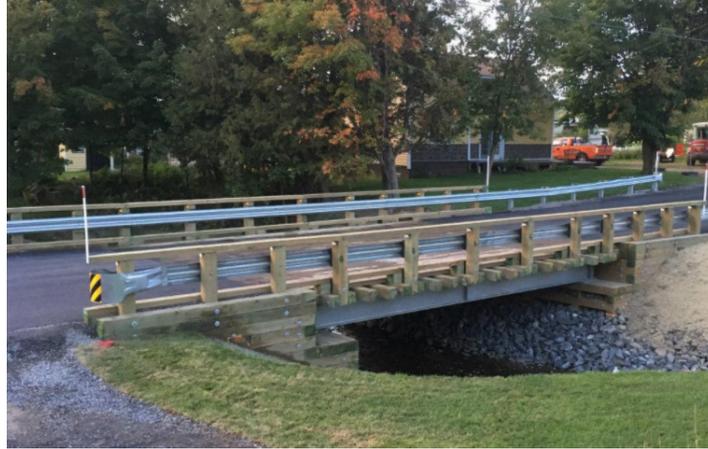
La première option envisageable serait de construire un nouveau pont acier bois ayant des dimensions de plus importantes que l'existant. Considérant que la hauteur libre devra être significativement augmentée, le niveau de la route devra être rehaussé de part et d'autre du pont. La figure 3.1 présente une photographie d'un pont acier-bois construit selon les règles de l'art.

Figure 3.1 : Pont acier-bois construit selon les règles de l'art (Source : MTQ)

Les ponts acier-bois sont normalisés pour des ouvertures ayant de 6 à 20 m. La traverse à l'étude aurait donc probablement 6,0 m d'ouverture, qui est le minimum de la plage recommandé. Il faudra significativement augmenter la hauteur libre sous le pont, ce qui fait en sorte que la route devra être rehaussée d'au-moins 1 m. Les ponts acier-bois ont une durée de vie utile potentielle de 75 ans s'ils sont bien entretenus.

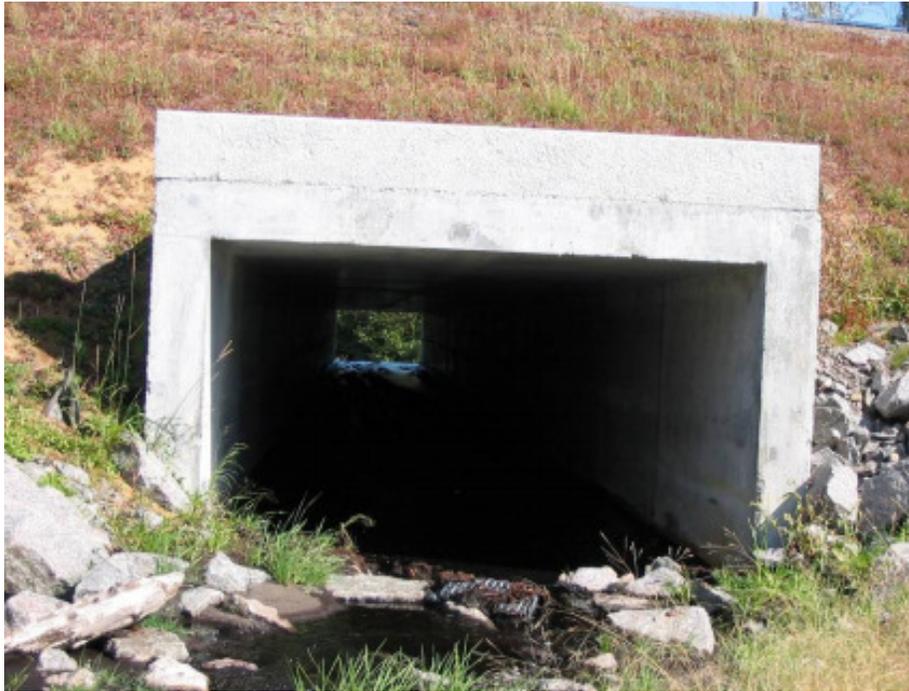
La deuxième option envisageable serait de construire un ponceau rectangulaire en béton armé préfabriqué. La figure 3.2 présente une photographie. Des dessins normalisés du MTQ sont disponibles à l'annexe A.

Figure 3.2 : Ponceau rectangulaire en béton armé (Source : MTQ)

Les PBA constituent une option très intéressante pour des traverses de 2 à 6 m d'ouverture. Il s'agit d'une structure durable et simple à installer. Les PBA ont une durée de vie utile potentielle de 125 ans. Si le ponceau est bien conçu et construit, son radier se remplira avec les sédiments naturels du cours d'eau et la traverse ne limitera aucunement les poissons. À noter qu'en raison de la masse importante des pièces des PBA d'envergure comparable à la traverse à l'étude, une grue sera requise pour l'installation. Il est à noter que certains modèles de PBA permettent de rouler directement sur la dalle, permettant de limiter le rehaussement de la route.

Si la traverse à l'étude devait être remplacée par un PBA, celle-ci aurait possiblement 5,0 m d'ouverture par 2,0 m de hauteur. Par conséquent la route devra être rehaussée d'au-moins 1 m.

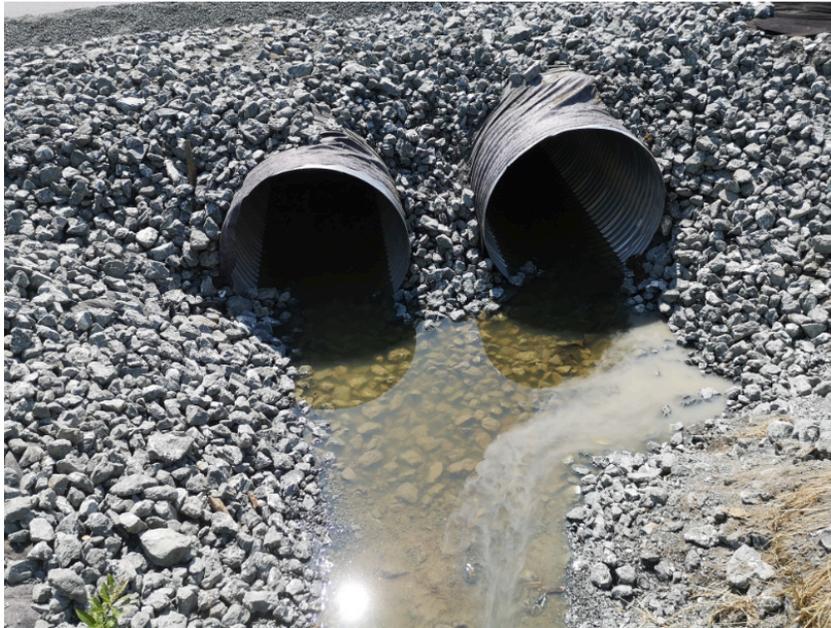
La troisième option envisageable serait de construire une batterie de ponceaux circulaires. La figure 3.3 présente une photographie. Des dessins normalisés du MTQ sont disponibles à l'annexe A.

Figure 3.3 : Batterie de deux ponceaux en tôle ondulée de 2,0 m de diamètre

Parmi les éléments à prendre en considération selon cette option, il s'agit de l'option la moins recommandable du point de vue environnementale et hydraulique en raison des risques d'obstruction par les débris. Il s'agit également de la solution la moins durable en raison de la corrosion. Les tuyaux de tôle ondulée ont une durée de vie utile potentielle variant de 50 à 75 ans en fonction de l'environnement (sel de déglacage, pH de l'eau et qualité de l'acier). Ce type de structure étant flexible et légère, il s'agit d'une solution privilégiée lorsque les capacités portantes du sol ne sont pas bonnes (ex : argiles molles, silt,...). L'installation est relativement simple et ne nécessiterait pas nécessairement de grue, ce qui ouvre la porte à un grand bassin d'entrepreneur. C'est l'option la moins dispendieuse de celles présentées.

La traverse à l'étude serait probablement composée de deux ponceaux de tôle ondulée de $\pm 2,4$ m de diamètre. Il s'agit de l'option qui implique le plus important rehaussement de la route. La reconstruction de la traverse selon cette option pourrait se faire au plus tôt en 2021.

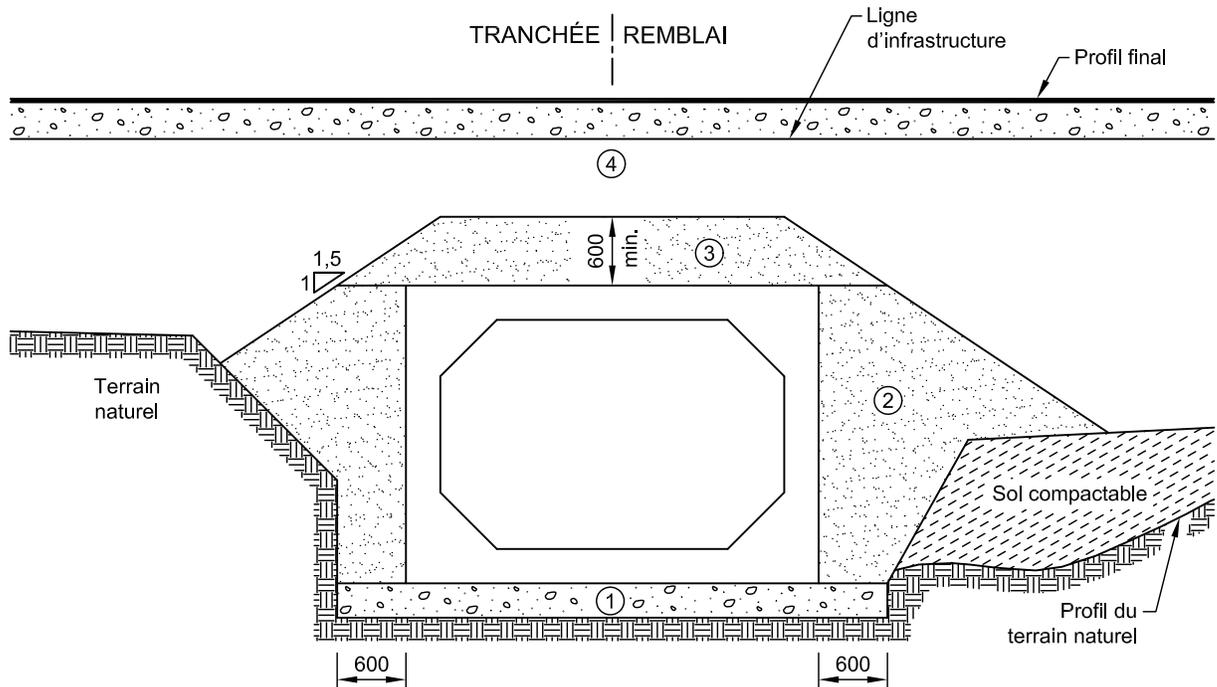
INSTALLATION DES
PONCEAUX RECTANGULAIRES
EN BÉTON ARMÉ (PBA)

- ① Coussin de support en MG 20 densifié au minimum à 95 % de la masse volumique sèche maximale par couches de 150 mm. Sur le roc, le ponceau est construit sur un coussin de réglage en béton d'une épaisseur minimale de 75 mm de même résistance que celui du ponceau.
- ② Remblai latéral en MG 20 ou CG 14 densifié au minimum à 90 % de la masse volumique sèche maximale par couches de 300 mm.
- ③ Recouvrement de protection en MG 20 ou CG 14 densifié au minimum à 90 % de la masse volumique sèche maximale par couches de 300 mm.
- ④ Remblayage avec les matériaux de l'excavation ou un sol compactable, jusqu'à la ligne d'infrastructure. Le matériau de remblayage doit être densifié au minimum à 90 % de la masse volumique sèche maximale par couches de 300 mm.

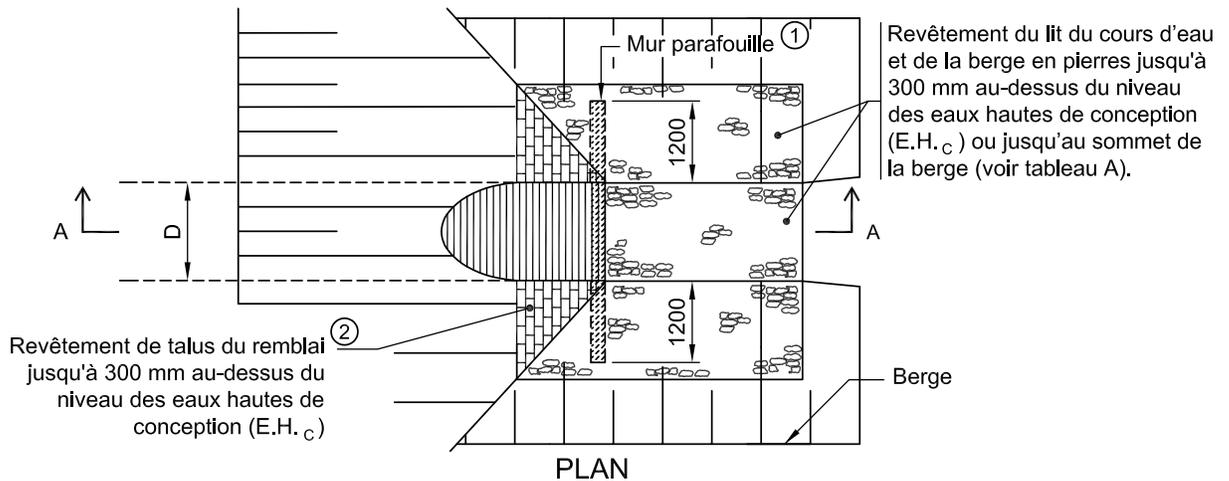
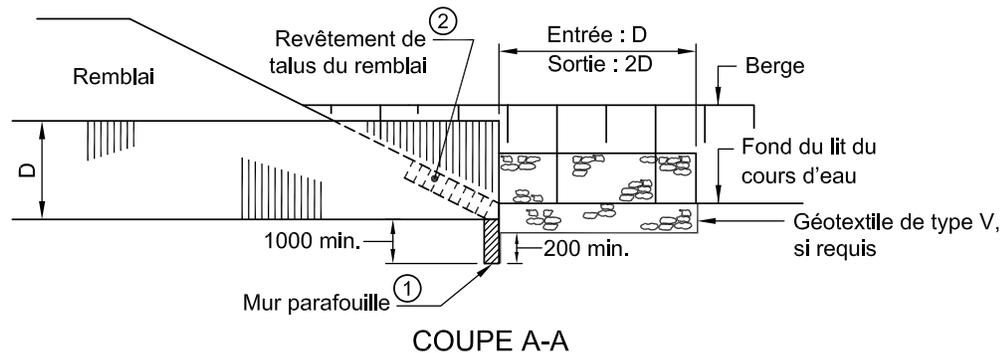
AMÉNAGEMENT DES EXTRÉMITÉS
PROJETÉES – PONCEAUX CIRCULAIRES
DE PLUS DE 1200 mm JUSQU'À 2400 mm
DE DIAMÈTRE

- ① Mur parafeuille :
- pièces de bois traité de 200 × 200 mm assemblées à l'aide de clous tous les 600 mm;
 - ou
 - mur en béton préfabriqué ou coulé en place (voir détail B du dessin normalisé 014).
- ② Revêtement de talus du remblai :
- sacs de sable-ciment;
 - ou
 - gabions;
 - ou
 - pierres avec ou sans géotextile de type V (voir tableau A);
 - ou
 - dalle de béton.

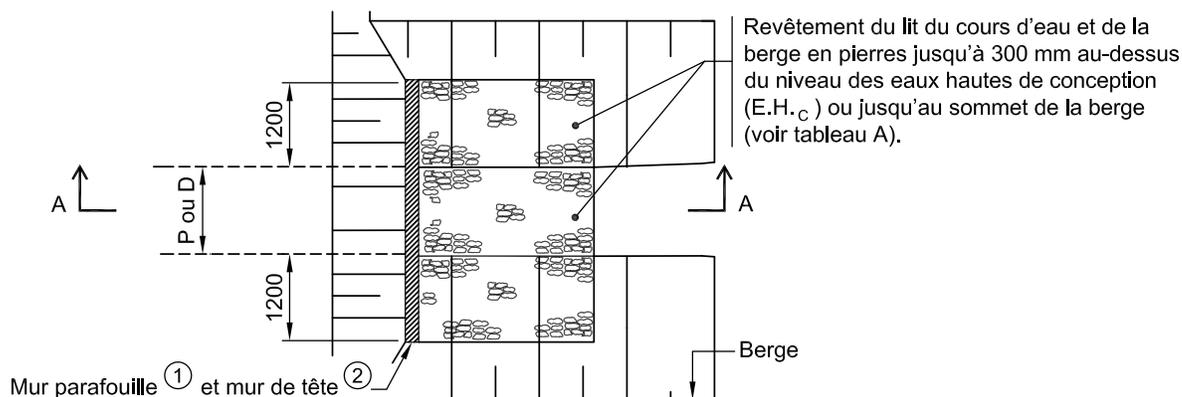
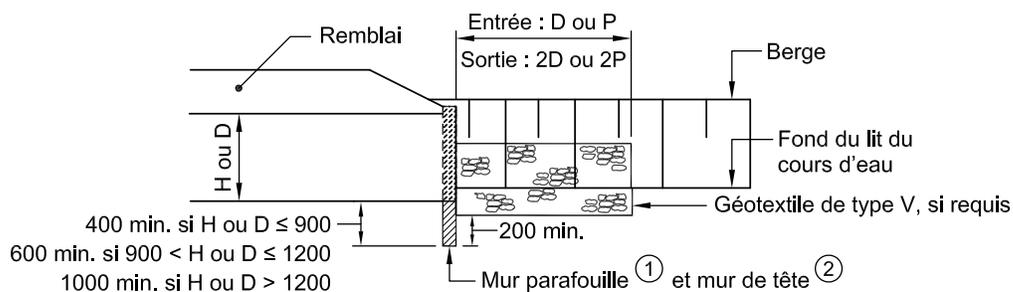
AMÉNAGEMENT DES EXTRÉMITÉS
AVEC MUR VERTICAL COMPLET –
PONCEAUX DE TOUTES DIMENSIONS

- ① Mur parafouille :
- pièces de bois traité de 200 × 200 mm assemblées à l'aide de clous tous les 600 mm;
 - ou
 - mur en béton préfabriqué ou coulé en place (voir détail C du dessin normalisé 014).

- ② Mur de tête :
- sacs de sable-ciment;
 - ou
 - gabions;
 - ou
 - caissons en acier;
 - ou
 - blocs de remblai en béton;
 - ou
 - pierres cimentées;
 - ou
 - béton coulé en place (voir dessins normalisés 015, 016 et 017).

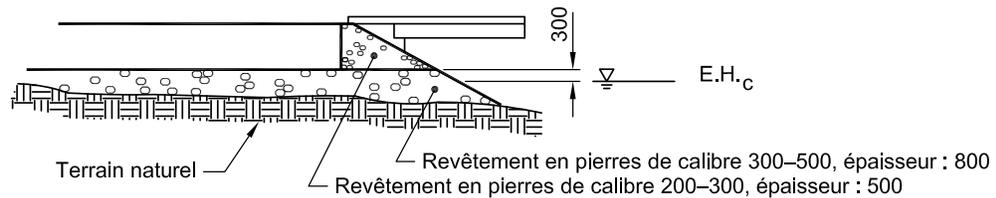
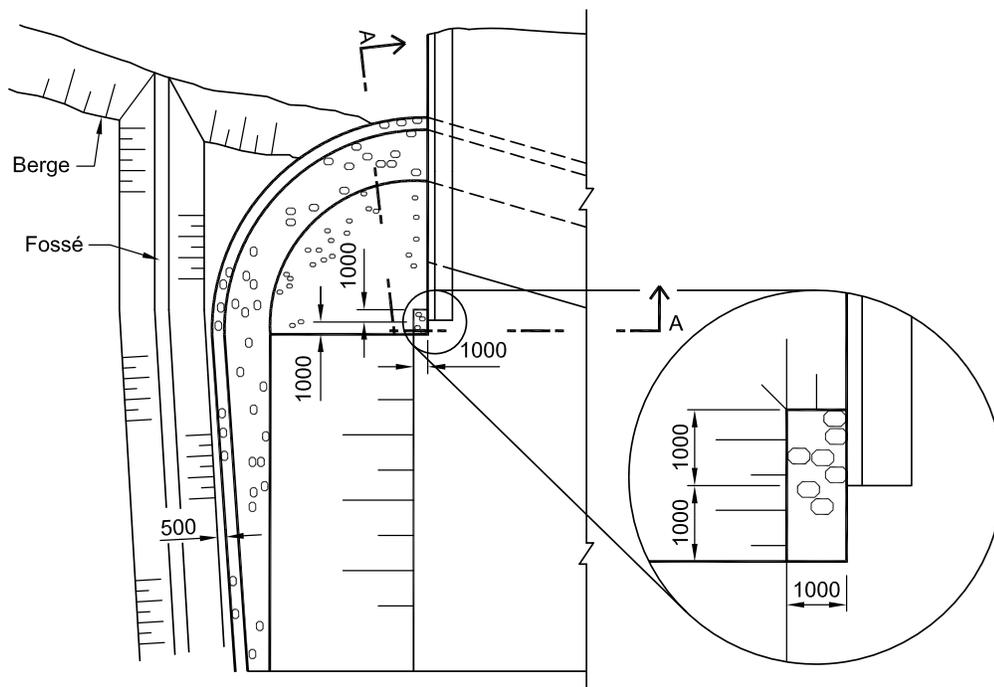
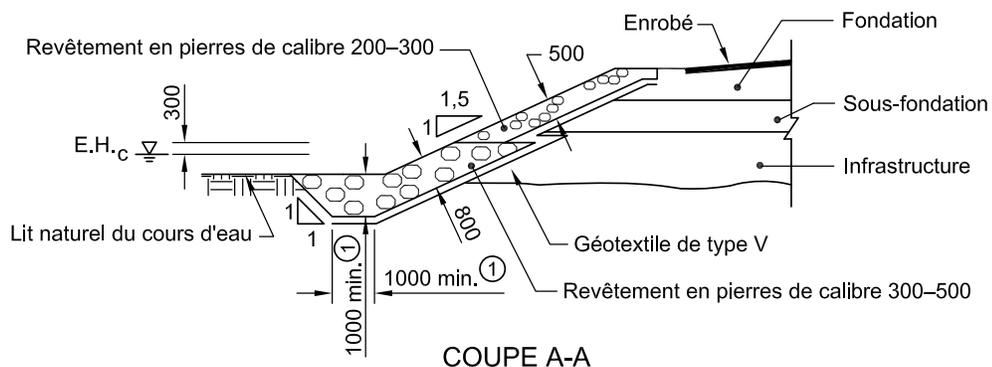
APPROCHE D'UN PONT
SUR RIVIÈRE

① Lorsque la profondeur d'affouillement prévue est supérieure à 1000 mm, ces dimensions doivent être augmentées.
