CARACTÉRISATION ÉCOLOGIQUE

Projet de réfection d'un pont à Stoneham-et-Tewkesbury, QC

*Préparé par le Bureau d'écologie appliquée à
l'intention de M. Alain Miville de Chêne*

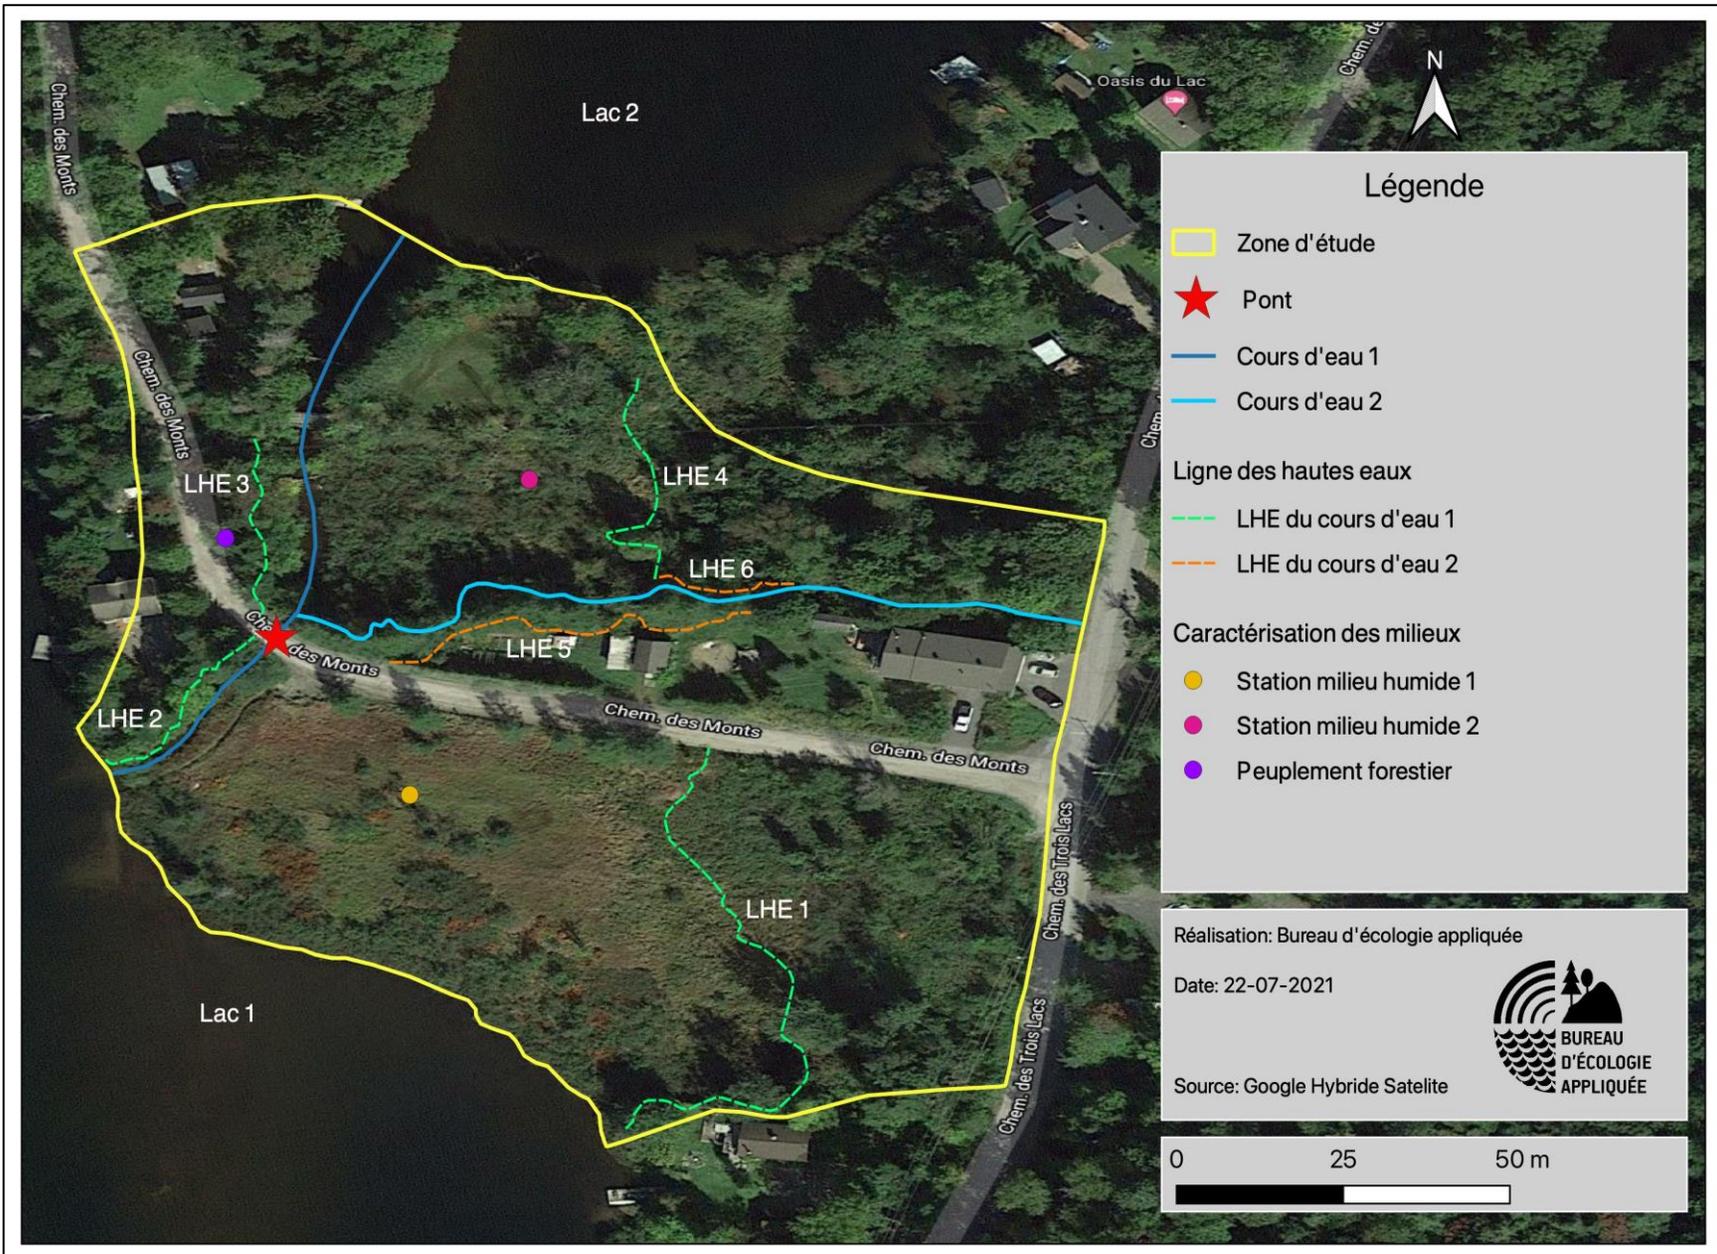
FIGURE 4. DÉLIMITATION DES LIGNES DE HAUTES EAUX ET POINTS DE STATION INITIALE DE MILIEUX HUMIDES ET DE CARACTÉRISATION DU MILIEU TERRESTRE

La présence de milieux humides a été vérifiée et certains milieux adjacents s'avèrent en définitive des littoraux sous les lignes des hautes eaux. Le littoral sur la portion sud-est du cours d'eau 1 (sous la LHE 1, Figure 4) est directement concerné par la réfection du pont. Il s'étend sur près de 100m le long du chemin des Monts et pourrait être affecté par le déplacement des machineries à proximité. Il sera important de demeurer sur le chemin des Monts en tout temps pour ne pas affecter ce littoral au sol très mou et très vulnérable à l'orniérage.

- La présence de frayères à omble de fontaine confirmées dans le cours d'eau 2 et possible dans le cours d'eau 1.
 - L'habitat confirmé du poisson soumet les travaux à l'application de la *Loi sur les pêches*.
- La présence d'un littoral fragile à l'est du pont couvrant près de 80m le long du chemin des Monts, au **sud** de ce dernier (Figure 4).
- La présence d'un littoral associé au cours d'eau 2, à l'est du pont et adjacent au chemin des Monts sur près de 15m, sur la portion **nord** de ce dernier (Figure 4).

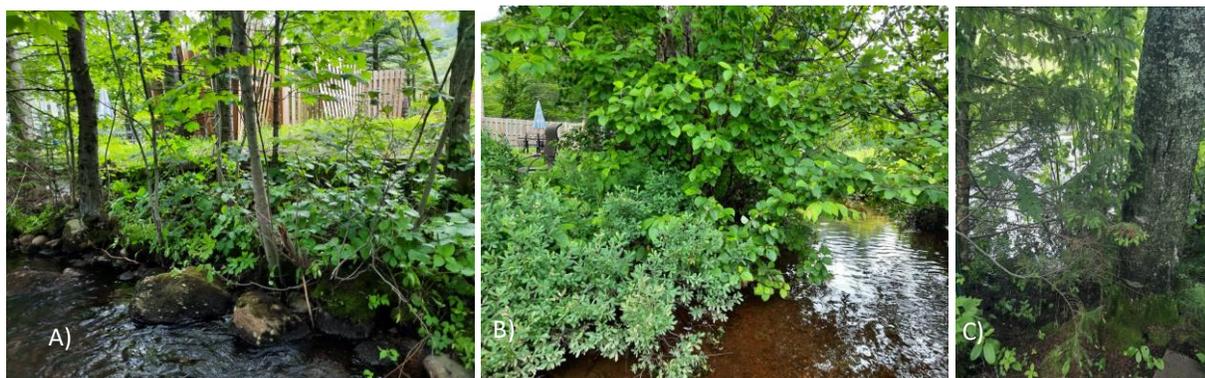
En aval du pont, sur la rive droite (LHE 2), la strate arborescente est dominée par le bouleau jaune (*Betula alleghaniensis*), l'érable rouge (*Acer rubrum*) et le sapin baumier (*Abies balsamifera*). La limite des arbustes et herbacées a été utilisée pour établir la limite de la LHE. En effet, les limites de l'aulne rugueux, du saule intérieur, du cornouiller stolonifère, du myrique baumier et de l'onoclée sensible ont été utilisées. La présence de mousse sur les troncs d'arbres a également permis de positionner la LHE. À noter la présence d'un mur de soutènement sur cette portion du littoral du cours d'eau.

LHE 2 – Secteur droit (aval du pont). A) Muret de soutènement B) Littoral composé de myrique baumier notamment A et C) Mousse sur les troncs et muret

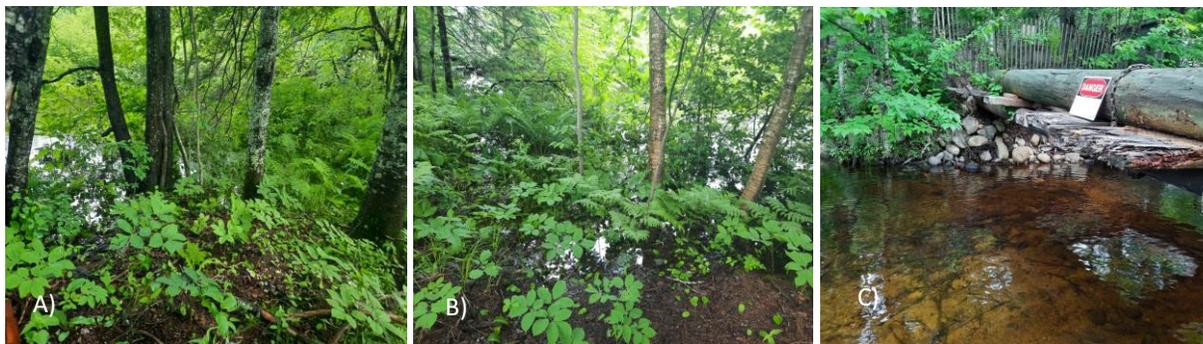
Tout comme pour la LHE 2, les limites des aulnes rugueux, du saule intérieur, du myrique baumier et de l'onoclée sensible ont été utilisées pour délimiter la LHE 3. Les marques d'usure et la mousse sur l'écorce des arbres ont également confirmé cette délimitation. La présence d'un muret servant de tablier pour un ancien pont et chemin privé ont été notés dans le littoral de la LHE 3. La caractérisation se termine à cet endroit pour les besoins de l'étude.

LHE 3 – Secteur droit (amont du pont). A) et B) Délimitation de la LHE avec la limite supérieure de l'onoclée sensible, de l'aulne rugueux et du myrique baumier C) Fin de la délimitation de la LHE 3 au pont privé

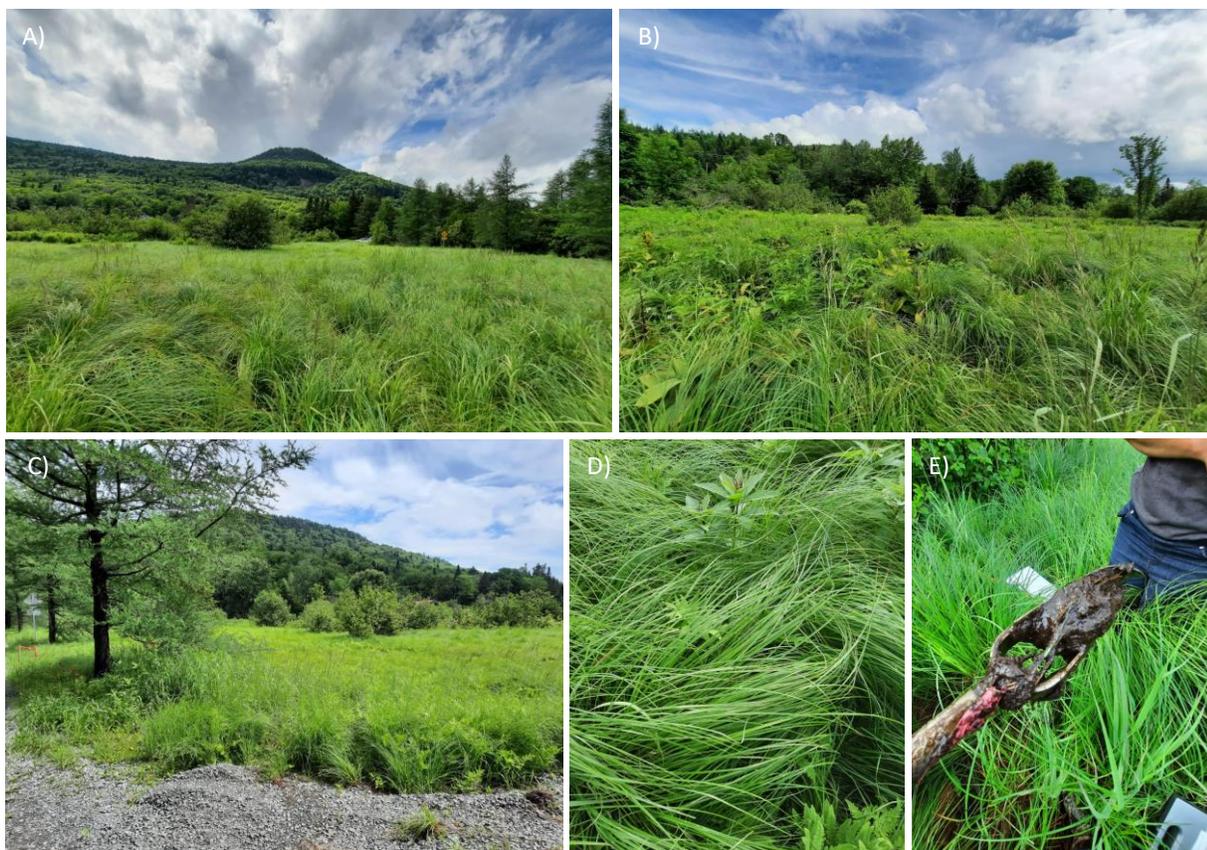
Le littoral gauche, en aval du pont (LHE 1), est dominé par le carex raide (*Carex stricta*), une espèce obligée de milieux humides. Le cornouiller stolonifère, l'aulne rugueux, l'onoclée sensible, l'eupatoire maculée (*Eutrochium maculatum*) et l'osmonde cannelle (*Osmunda cinnamomea*), espèces hygrophiles, sont également dominantes dans la strate arbustive et herbacée. Des indicateurs hydrologiques marquants ont été observés lors de la visite : saturation en eaux dans les 60 premiers cm du sol, odeur de soufre et sol fibrique (tapis végétal peu dégradé). Ce littoral est limité au sud par le lac 1, au nord par le chemin des Monts, à l'est par une bande forestière de peupliers et de cerisiers et à l'ouest par le cours d'eau 1.

LHE 1 - Littoral gauche (aval du pont). A) Vue sur l'ensemble du milieu B) Vue sur la limite est C) Vue sur la limite nord et sur le petit remblai D) *Carex stricta*, espèce dominante du milieu E) Sol fibrique gorgé d'eau

Le littoral gauche en aval du pont s'étend sur une distance de près de 100m à partir du cours d'eau 1. De l'orniérage provoqué par le passage d'un VTT a été observé à quelques endroits. Un petit remblai de gravier est présent à proximité du pont (petite aire de stationnement) et une colonie de roseau commun (*Phragmites australis subsp. australis*), d'une densité moyenne, a été détectée sur 15 m par 3m à la limite sud-est du milieu (Figure 5).

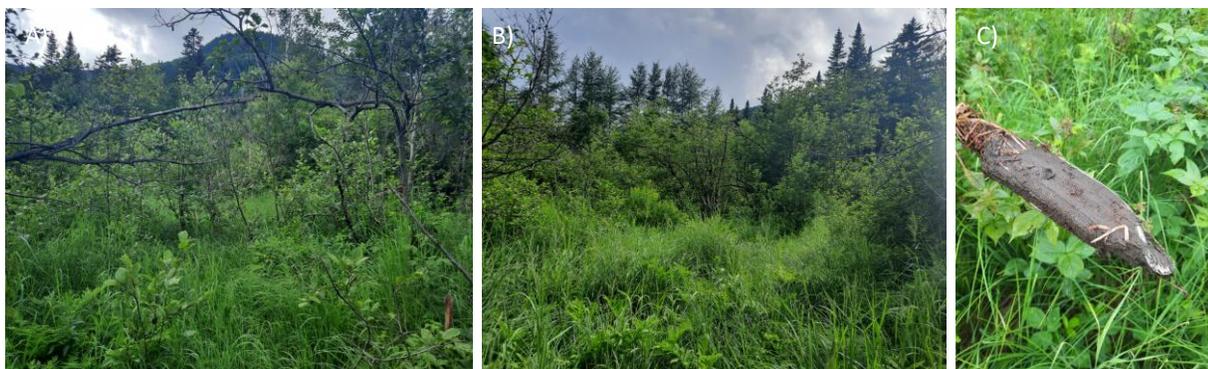
Le littoral gauche en amont du pont (LHE 4) est dominé par l'aulne rugueux, le carex raide et l'onoclée sensible. La strate arborescente comprend un seul bouleau à papier (*Betula papyrifera*) et un seul peuplier faux-tremble (*Populus tremuloides*). La strate arbustive (aulnes et saules) et herbacée (carex et onoclée sensible) est à dominance hygrophile. De plus, on note la présence d'un sol sablo-limoneux saturé en eau dans les 60 premiers cm. Le littoral gauche en amont du pont est limité au nord par le lac 2, au sud par le cours d'eau 2, à l'ouest par le cours d'eau 1 et à l'est par une bande forestière. Il s'étend vers l'est sur plus de 60m perpendiculairement au cours d'eau 1. Un seuil aménagé sur le cours d'eau 1 régularise les niveaux d'eau du lac 2 (Figure 6).

LHE 4 – Littoral gauche (amont du pont). A) et B) Vue sur l'ensemble du littoral dominé par l'aulne rugueux, le carex raide et l'onoclée sensible C) Sol sablo-limoneux gorgé d'eau

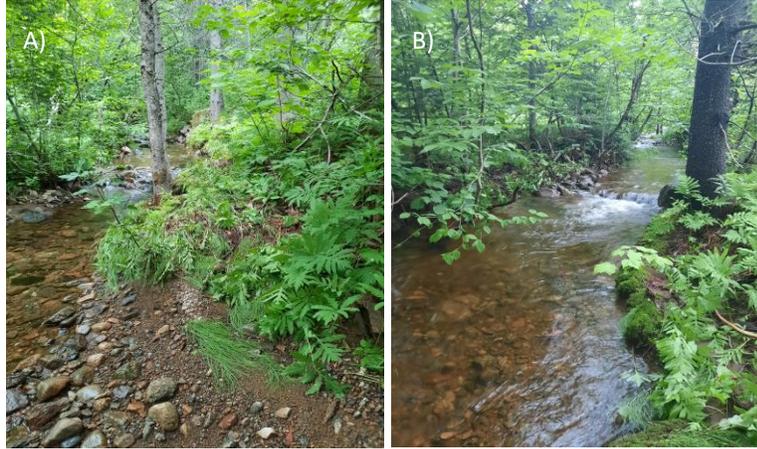
En ce qui concerne les LHE du cours d'eau 2, le littoral droit et gauche est composé des mêmes espèces indicatrices soit l'aulne rugueux, le saule intérieur, le cornouiller stolonifère, l'onoclée sensible et l'osmonde royale. La présence du thuya occidental est notée uniquement sur la rive gauche (LHE 5). La présence de mousse sur les troncs d'arbres ainsi que des encoches et débris laissés au sol par le passage de l'eau ont permis de confirmer ces délimitations. À noter que la LHE 5 a été anthropisée par la présence de deux terrains privés qui s'y superposent légèrement.

LHE 5 et 6. A) Présence d’encoches sur le sol laissées par le passage de l’eau B) Vue sur la LHE 6

Le littoral sud du cours d'eau 2 sera aussi particulièrement vulnérable (LHE 5). Un empiètement du chemin des Monts est déjà présent sur la rive de la partie sud du cours d'eau 2, sur les premiers 15m à proximité du pont. Toute modification pourrait amener une sédimentation supplémentaire dans le cours d'eau 2, qui est présentement une frayère d'intérêt pour l'omble de fontaine et donc, un habitat du poisson soumis à la *loi sur les Pêches*. Cet élément très sensible est à prendre en compte pour minimiser les impacts d'un reprofilage du chemin. Lors des travaux, des mesures de mitigation sont à prévoir pour réduire au maximum l'apport en sédiments dans les cours d'eau. De plus, les travaux devront se faire en période d'étiage.

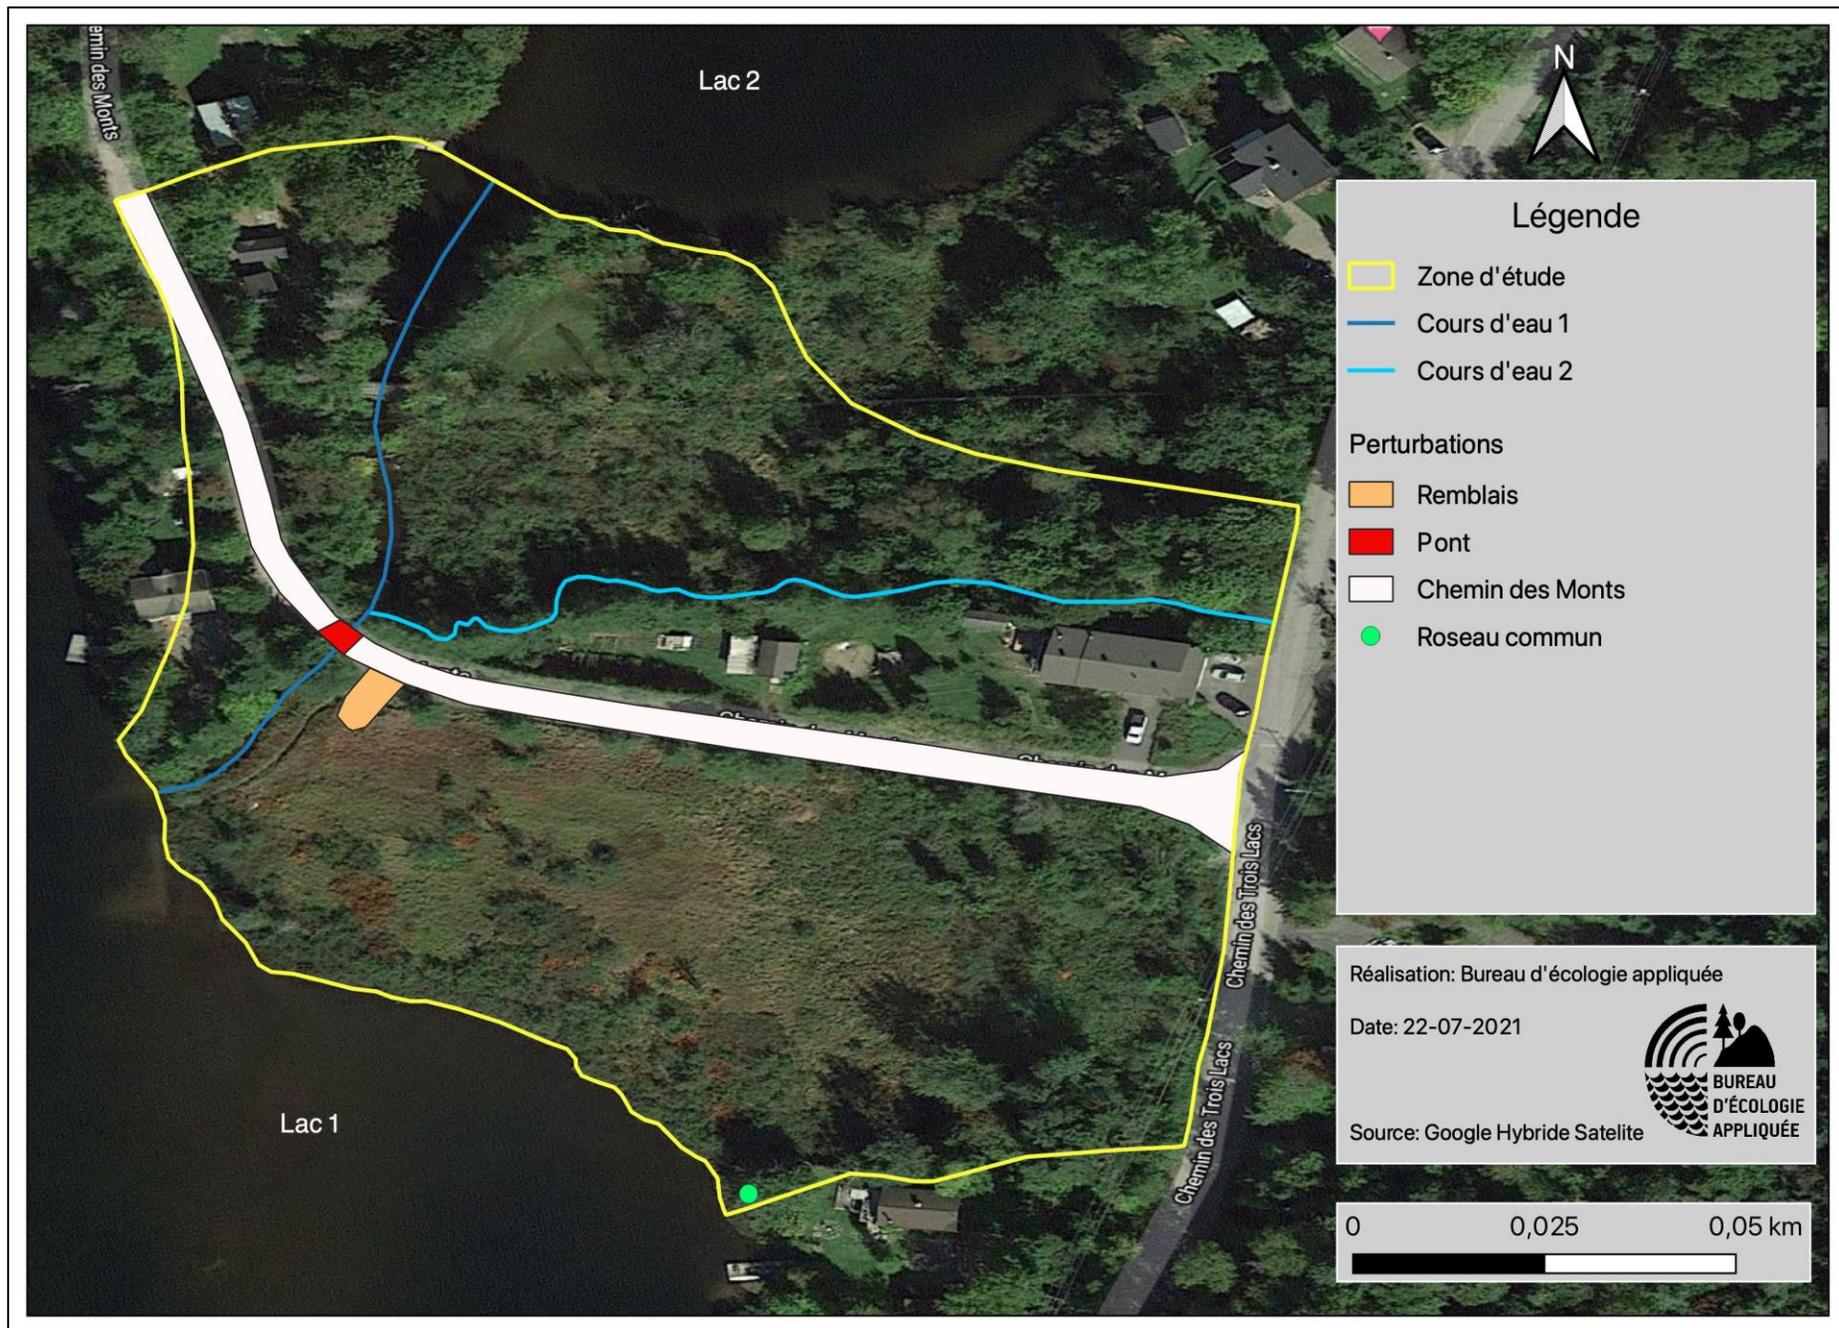
FIGURE 5. PERTURBATIONS PRÉSENTES DANS LA ZONE D'ÉTUDE

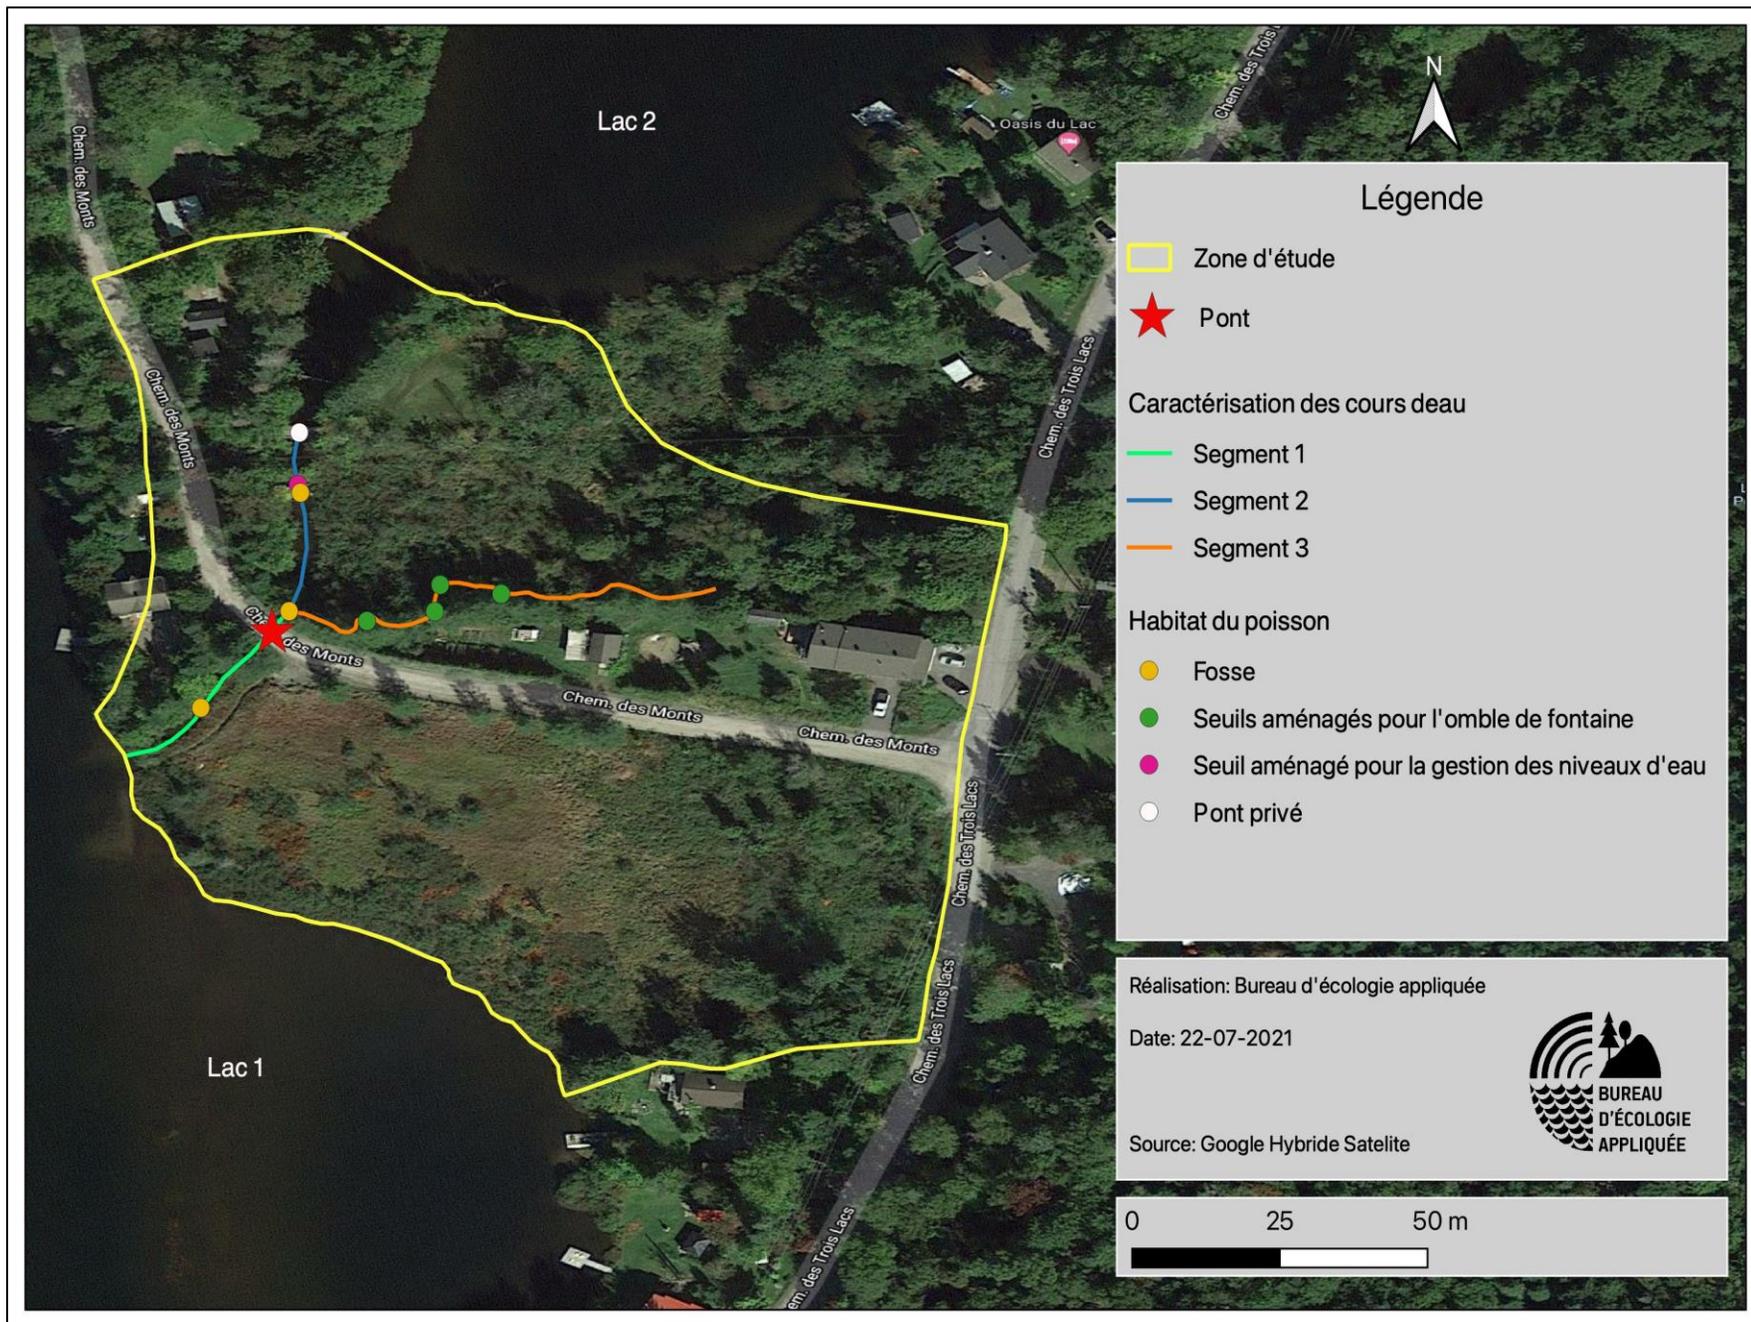
La caractérisation des cours d’eau a été effectuée sur les cours d’eau 1 et 2 en fonction de segments homogènes. 3 segments différents ont été établis (Figure 6 ; Annexe 3). La caractérisation des cours d’eau s’est effectuée le 13 juillet 2021 en raison des forts débits du 30 juin 2021 qui empêchaient sa réalisation

FIGURE 6. CARACTÉRISATION DES COURS D'EAU

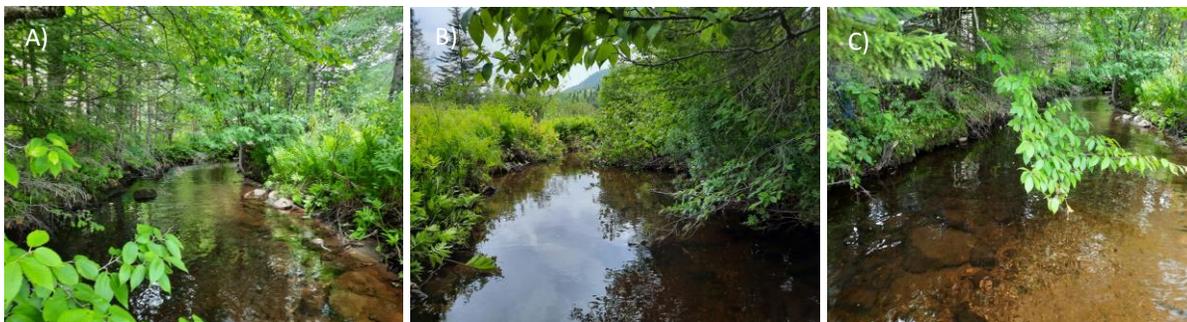
Prenant sa source dans le lac 2 et s’écoulant à faible vitesse vers le lac 1, le cours d’eau 1 est de type permanent et possède une eau claire. Le lit du cours d’eau est de tenure privée. Le pourcentage de recouvrement par la végétation (entre 20 et 60 % d’ombre sur le cours d’eau) permet de réchauffer la température de l’eau qui, lors de l’inventaire s’est révélée être à 21-22 °C. Le segment 1 d’une largeur moyenne de 2 à 3 mètres et d’une profondeur d’environ 15 cm est composé de quelques petits seuils naturels créés par le substrat en place. À cet effet, le substrat est composé majoritairement de cailloux et d’un peu de blocs, gravier et sable. L’érosion sur les berges est faible et naturelle. En effet, la végétation y est bien préservée. Quelques débris végétaux ont été observés ce qui offre des abris arbustifs pour la faune aquatique. Également, quelques blocs et la présence d’une petite fosse de 45-60 cm peut servir de refuge pour certaines espèces de poisson, comme en témoignent les petits alevins observés.

Cours d'eau 1 – Segment 1 A) Vue amont du segment B) Vue aval du segment C) Fosse et substrat du segment

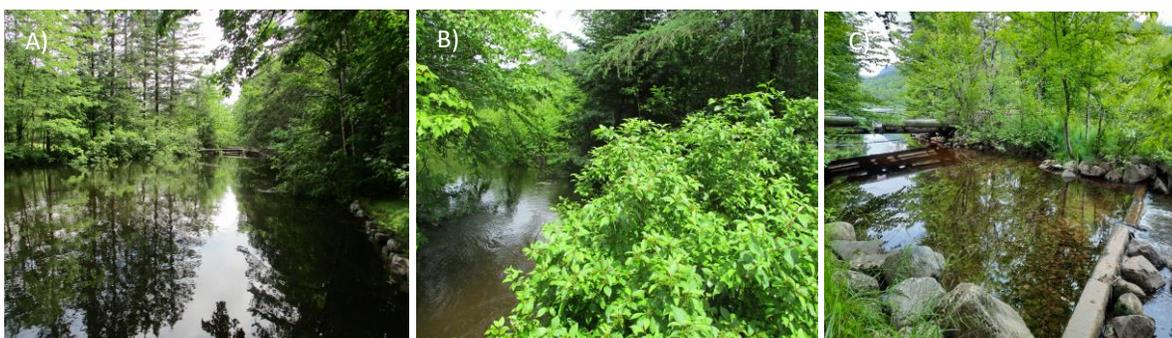
Le segment 2 a quant à lui une largeur moyenne de 7 m et une profondeur de 10 à 15 cm. Son faciès d'écoulement est généralement lent. Seul un 5 % du segment est en seuil, en raison d'un seuil aménagé pour contrôler les niveau d'eaux du lac 2. Une petite fosse de 80 cm de profondeur est présente en amont du seuil. Ce segment a une granulométrie en sable et cailloux avec une petite proportion de bloc, gravier et limon. En amont du seuil, une majorité de blocs s'observe tandis qu'en aval, le substrat est plus sablonneux et graveleux. Quelques plantes émergentes sont présentes en aval du seuil. Tout comme le segment 1, peu d'érosion est observée car la végétation naturelle est bien préservée. Au niveau des perturbations, un débris de métal (câble de fer) se trouve à quelques mètres en amont du pont à l'étude. Un ancien pont privé qui semble abandonné se trouve à 50m en amont (Figure 6). Quelques alevins ont été observés en aval du seuil ainsi qu'un canard noir femelle.

Cours d'eau 1 – Segment 2 A) Vue amont du segment B) Vue aval du segment C) Seuil aménagé et ancien pont privé

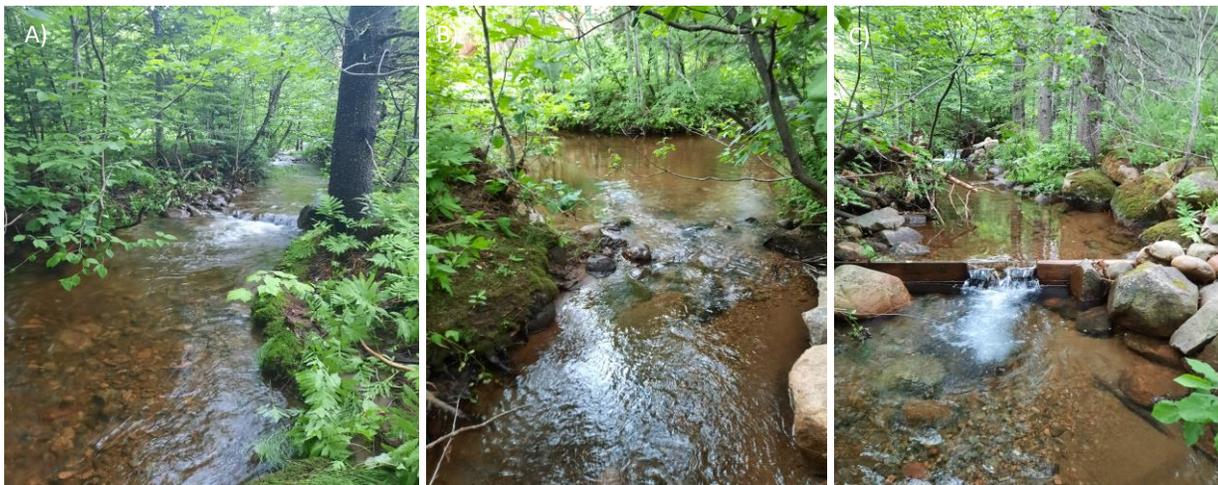
Le cours d'eau permanent 2 prend sa source dans les colines de Stoneham et descend dans une suite de cascades et de petites chutes jusqu'au chemin des Trois-Lacs. Par la suite, son faciès d'écoulement devient un plat courant et une suite de petits seuils, dont certains sont aménagés. Le cours d'eau 2 se jette dans le cours d'eau 1 en amont du pont à l'étude, à moins de 5m de ce dernier. Le segment caractérisé est constitué à 70 % de plat courant, à 10 % de

cascades et à 20 % de seuils. En effet, 4 seuils en bois aménagés pour favoriser l’habitat du poisson ont été dénombrés. D’une profondeur de 10 à 15 cm et d’une largeur moyenne de 1,60 m, le substrat du segment est composé majoritairement de gravier et de sable, puis en plus faible proportion de blocs et cailloux. L’eau y est claire et peu de sédiments recouvraient le substrat. Quelques abris aquatiques et arbustifs tels que des racines exposées ou des débris végétaux ont été observés. Plus de 50 alevins ont été observés dans le cours d’eau 2 ainsi qu’à la jonction des deux cours d’eau où il y a présence d’une fosse. Contrairement au cours d’eau 1, la végétation présente sur les rives du cours d’eau 2 ombrage à 90 % le cours d’eau ce qui contribue à préserver une eau plus froide, idéale pour certaines espèces de poissons telle que l’omble de fontaine (*Salvelinus fontinalis*) (MFFP, 2016).

Cours d’eau 2 – Segment 3 A) Vue amont du segment B) Vue aval du segment (jonction cours d’eau 2 avec le cours d’eau 1 C) Seuil aménagé

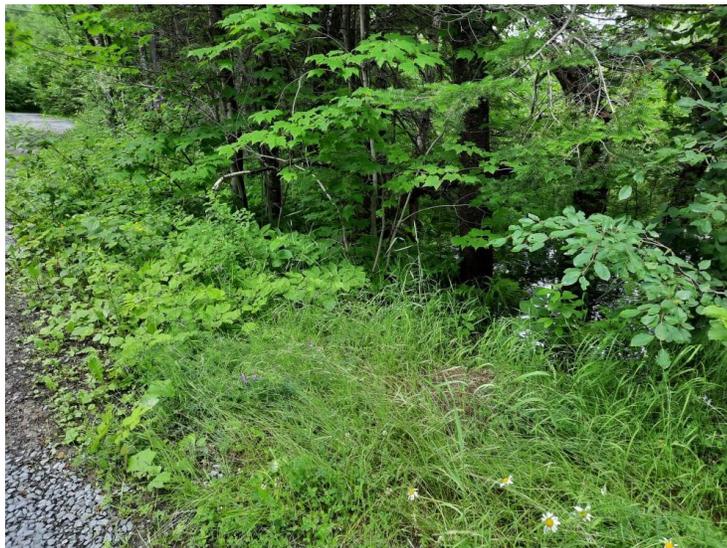
Milieu terrestre

Un milieu terrestre est présent dans la zone d'étude sur la portion droite du cours d'eau 1, en amont du pont, au-delà de la LHE 3 (Figure 4). Une station d'inventaire a été réalisée permettant d'établir le cortège d'espèces végétales présents (Tableau 3). La strate arborescente est dominée par des épinettes (40-60 ans), du bouleau jaune (20-30 ans), du sapin baumier et de l'érable rouge (10-20 ans ; 40-60 ans). La régénération est principalement composée d'épinettes, de sapin baumier, de frêne blanc et de sorbier. La strate arbustive est composée de cornouiller rugueux, d'amélanchiers et de viorne cassinoïde. L'aralie à tige nue, la clintonie boréale, le cornouiller du Canada, l'épipactis petit-hellébore et l'osmonde cannelle constituent la majorité de la strate herbacée. En périphérie du peuplement, quelques plants de kalmia à feuilles étroites, d'impatiante du Cap, de ronce pubescente et de savoyane sont présents.

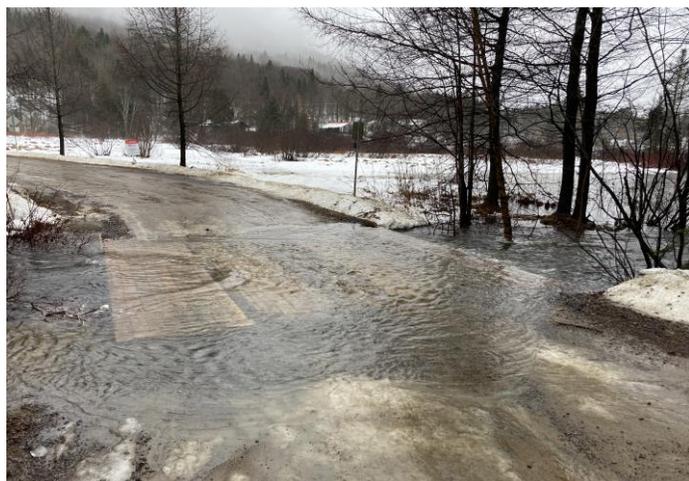
Pont recouvert d'eau en période de crue printanière

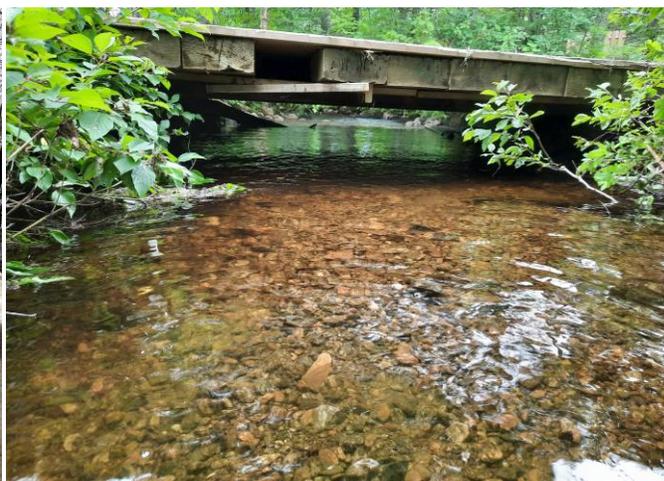
Niveau d'eau (33 cm) le 13 juillet 2021

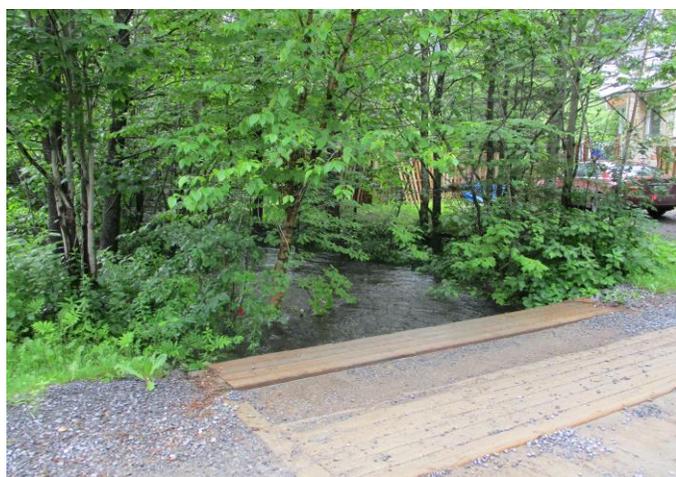
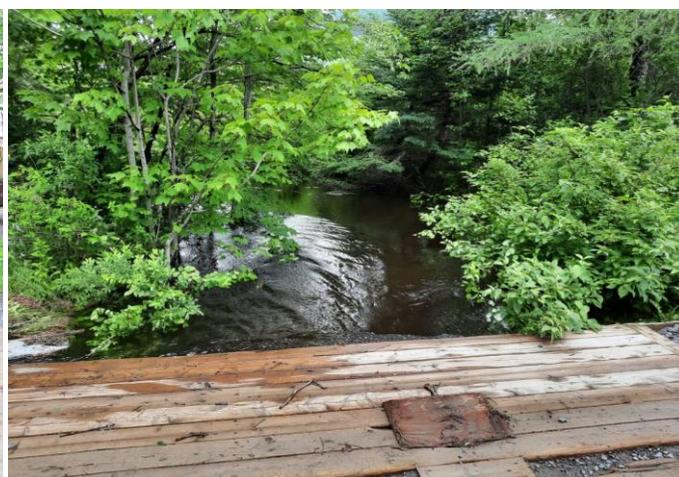
Niveau d'eau à la hauteur du pont (92 cm) suite à de fortes pluies le 30 juin 2021 – Aval et Amont

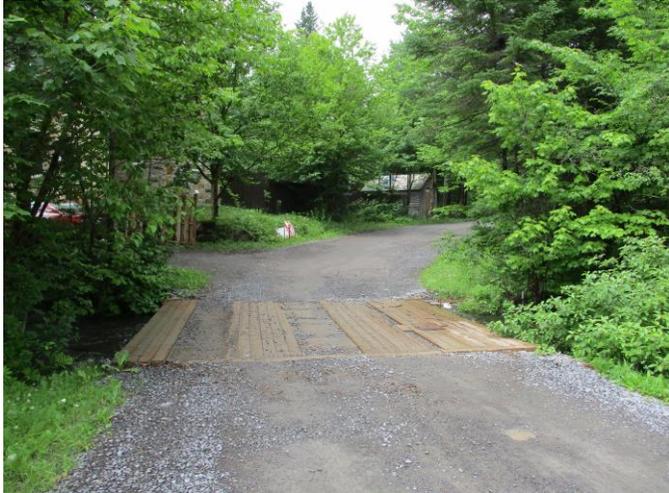
Vue sur le pont de la rive gauche

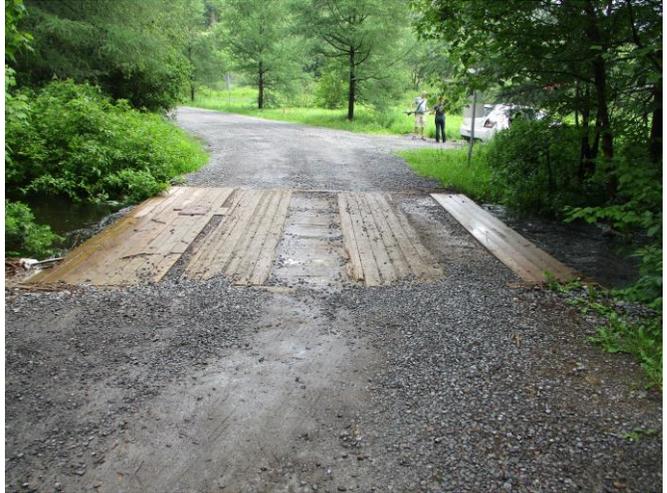
Vue sur le pont de la rive droite

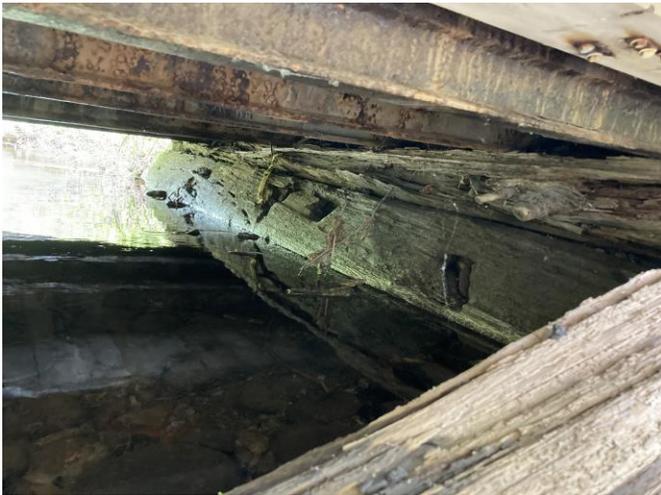
Vue de la berge sous le pont – Rive Gauche
